# Technical *Info*

## Ausfall des Riementriebes durch Abriss der Spannrolle nach Bolzenbruch CT 1028 K2/K3/K4, CT 1051 K1/K2 (VW/Audi TDI PD 1,9/2,0 L)

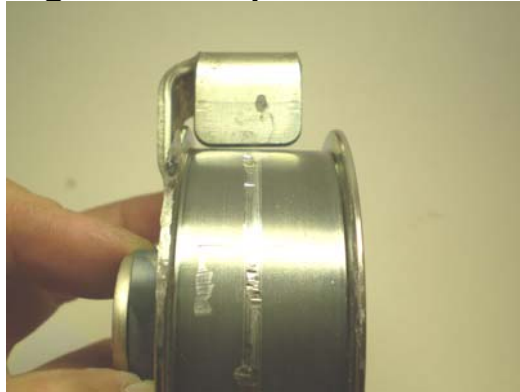
Kurze Zeit nach Einbau des Kits fällt der Riementrieb aus, weil die Spannrolle abgerissen ist.

### Abgerissene Spannrolle

Der Stehbolzen muss immer bis zum Anschlag in den Motor eingebracht werden, damit sich die Anschraubfläche der Spannrolle lastfrei am Motorblock abstützen kann.

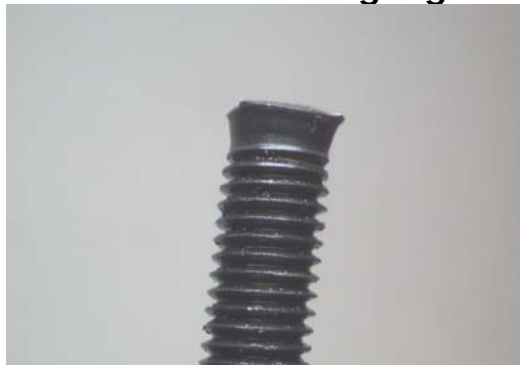
Die Spannrolle konnte sich nicht vollflächig am Motor abstützen. In der Folge sind Querkräfte am Stehbolzen aufgetreten, der daraufhin gebrochen ist.

### Stehbolzen am Übergang M10
